Aus dem Verkehrsgeschehen

Fehlausfahrt des Z 4075 im Bf Wildon am 2. 11. 1983

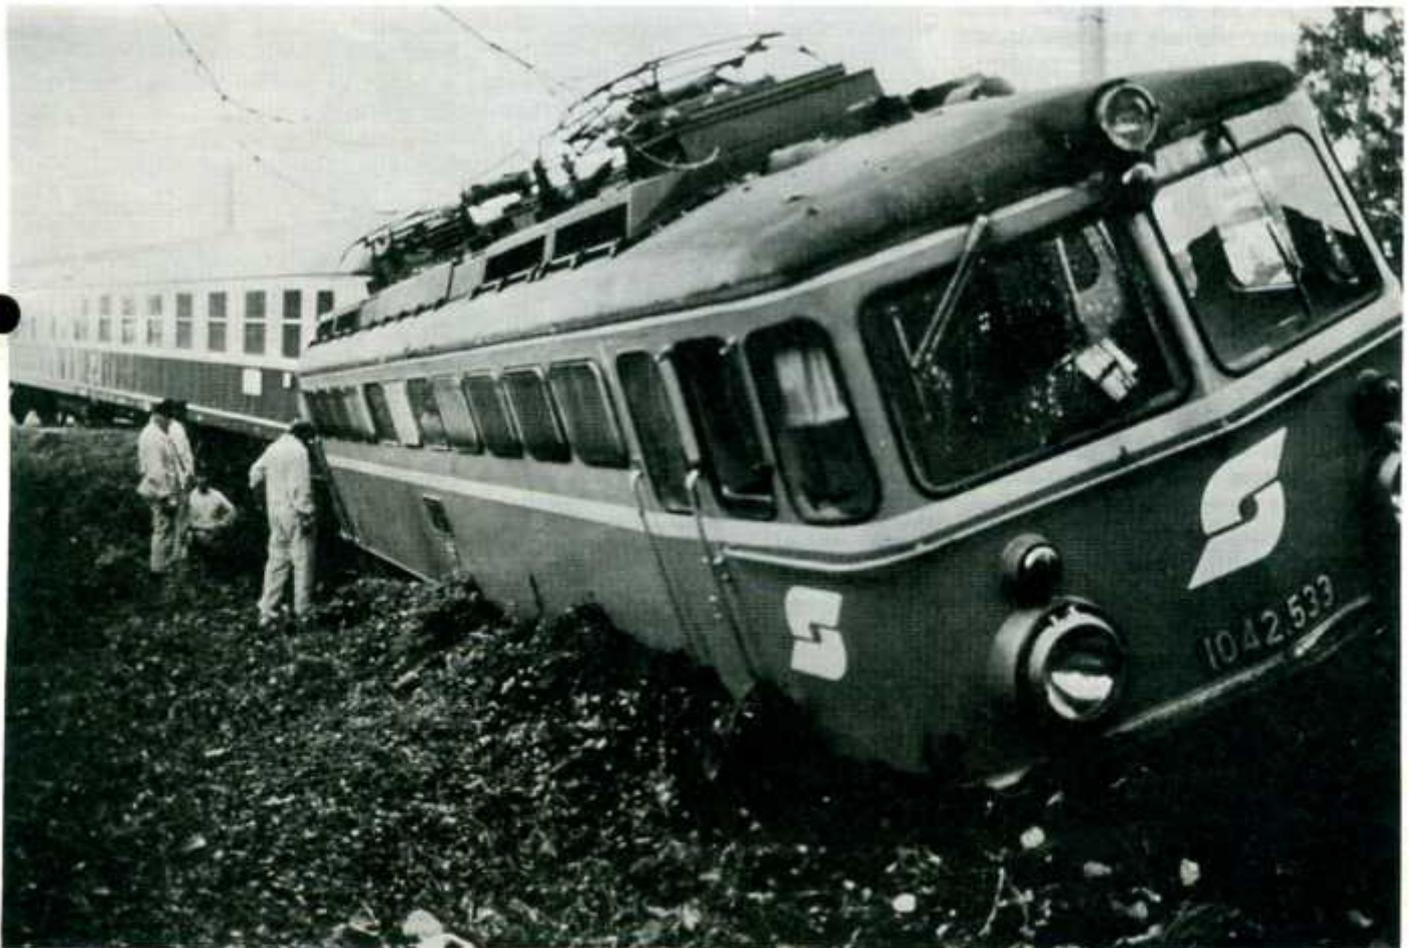
Z 4075 fuhr im Bf Wildon am 2. 11. 1983 um 19.03 Uhr planmäßig auf Gleis 4 ein und hatte die Kreuzung mit Z 4072 auf Gleis 1 abzuwarten. Der diensthabende Fdl begab sich auf den Platz, um Z 4072 zu erwarten und die Ladearbeiten der Post zu überwachen. Zur rascheren Abwicklung der Kreuzung ersuchte er seinen Fdl-Kollegen, welcher Tagdienst hatte und mit Z 4072 nach Hause fahren wollte, daß er nach Einfahrt des Z 4072 dessen Fahrstraße

auflösen und den blockmäßigen Auftrag zur Freistellung des AS R4 für Z 4075 an das Stellwerk 2 abgeben sollte. Dieser stellte aber irrtümlich den Fahrstraßenknebel „aus Gleis 2“

statt richtig „aus Gleis 4“, gab den blockmäßigen Auftrag für die Ausfahrt und der Wärter des Stw 2 brachte das AS R2 bedenkenlos in Freistellung. Der Zugführer des Z 4075 erteilte den Abfahrtauftrag, welcher vom Tzf befolgt wurde. Z 4075 fuhr beim haltzeitigen AS R4 vorbei und in das Stumpfgleis 4b. Das Triebfahrzeug überfuhr den Gleisabschluß und stürzte in einen anschließenden Graben; auch der erste Reisezugwagen entgleiste mit dem südlichen Drehgestell.

Der Wärter des Stw 2 lief bei Erkennen der Situation dem Zug entgegen und gab mit der Signalfahne „Gefahrsignal“. Der Tzf leitete noch vor dem AS R4 eine Schnellbremsung ein, konnte aber den Unfall, bei dem zwei Reisende verletzt wurden und ein Sachschaden von ca. S 710.000,— entstand, nicht mehr verhindern.

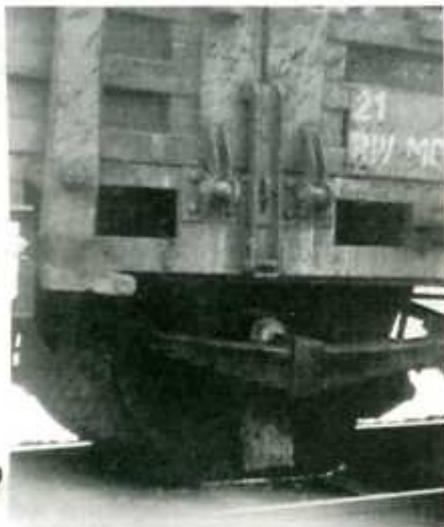
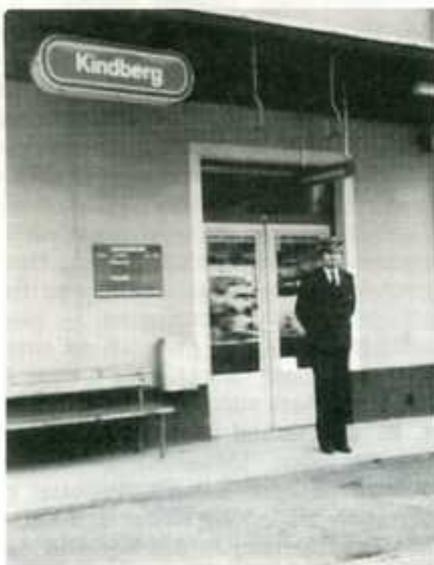
Der diensthabende Fahrdienstleiter des Bf Kindberg, BB-Rev. Harald Klockner, war am 23. Februar 1984 bei Durchfahrt des FG 68311 um 5.30 Uhr rechtzeitig am Platz und entdeckte im vorderen Zugdrittel das seitliche Hängen eines Wagens. Zum Zurückstellen des Ausfahrtsignals war es zu spät, Klockner beauftragte daher den Fdl des Bf Marein-St. Lorenzen, das Blocksignal der Selbstblockstelle Kindberg 1 in die Haltestellung zu bringen. Dem sich beim Signalfernsprecher meldenden Triebfahrzeugführer teilte er seine

Kurze Zeit später gab der Triebfahrzeugführer bekannt, beim 12. Wagen ein schweres Fahrzeuggebrechen

(Durchschmelzen des Achslagers) festgestellt zu haben, und daß eine Weiterfahrt unmöglich ist. Nach Sperre des Streckengleises 1 wurde der hintere Zugteil von der örtlichen Versuchsreserve in den Bf Kindberg zurückgezogen, der Schadwagen und der anschließende Wagen verblieben auf der Strecke, während der Zug mit 11 Wagen seine Fahrt fortsetzte. Nach Einsatz des Hilfszuges und Abbeförde-
