Aus dem Verkehrsgeschehen

Zusammenstoß zweier Güterzüge zwischen den Bf Drösing und Hohenau am 27. 4. 1984

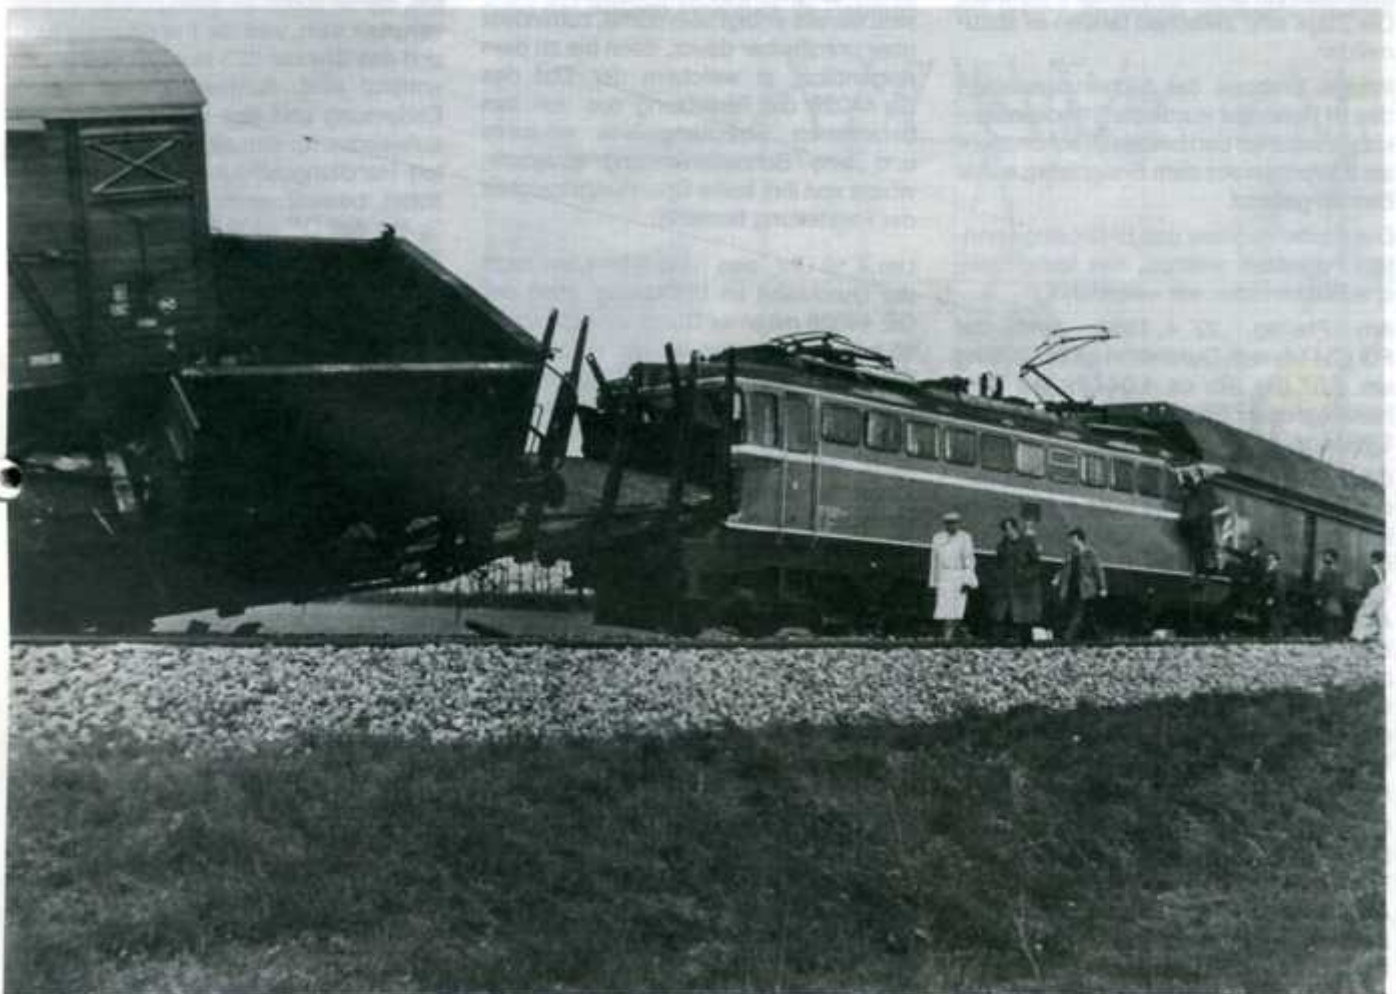
. . . grundlegende Vorschriftenbestimmungen nicht eingehalten werden und das Gebot absoluter Sicherheit mit den Füßen getreten wird!

Wie aus dem Titelbild ersichtlich, verkeilten sich der letzte Wagen des FG 63414, das Tzf und 3 Wagen des GE 44028 ineinander, zwei weitere Wagen entgleisten. Der Tzf und sein Einschüler konnten noch rechtzeitig in den Motorraum flüchten und blieben dadurch zum Glück unverletzt. Der entstandene Sachschaden wird auf S 4,3 Mio geschätzt. Die Nordbahn war fast 24 Stunden unterbrochen, wodurch es zu enormen Behinderungen im Zugverkehr kam.

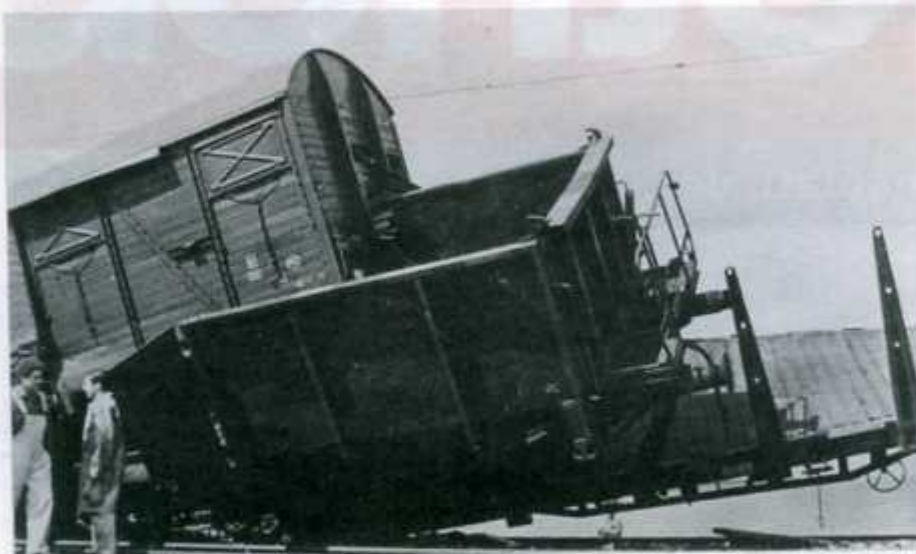
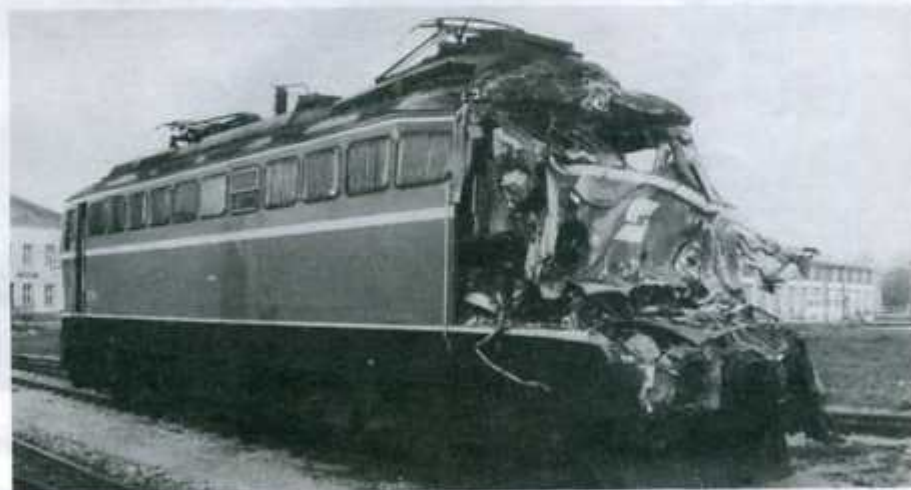
Um 4.13 Uhr, also rund 5 Minuten nach der Durchfahrt im Bf Drösing, stieß der GE 44028 mit einer Geschwindigkeit von 45 km/h gegen den letzten Wagen des FG 63414. Der Tzf dieses Zuges hatte nach dem Aufleuchten des Ersatzsignals am ES des Bf Hohenau die Fahrt fortgesetzt, sodaß die Geschwindigkeit zum Zeitpunkt des Unfalls etwa 10 km/h betragen haben dürfte. Die „relative“ Auf-fahrtgeschwindigkeit betrug demnach rund 35 km/h, die Auswirkungen des

Zusammenstoßes werden mit den hohen Zuggewichten der betroffenen Züge begründet (1625 bzw. 1181 Tonnen!).

Ursache für diesen Zusammenstoß war schlicht und einfach die Außerachtlassung einer der grundlegendsten Vorschriftenbestimmungen, nämlich des Pkt. 211 der DV V 3, welcher das Fahren im Blockabstand regelt. Ein weiterer Fehler des Fdl in Drösing lag darin, daß er nicht sofort nach Erkennen der Fehlhandlung bzw. der Gefahr für das Abschalten der Fahrleitung gesorgt hat. Der Versuch, den Zug durch Abgabe von Gefahrensignalen durch den Wärter des Stw 2 anzuhalten, mußte schon deshalb zum Scheitern verurteilt sein, weil die Fahrdienstleitung und das Stw nur 323 Meter voneinander entfernt sind. Aufgrund dieser kurzen Entfernung und des notwendigen Zeitaufwandes für den eingangs geschilderten Handlungsablauf hätte es dem Fdl sofort bewußt sein müssen, daß die Spitze des GE 44028 zu dem Zeitpunkt, zu dem er den Wärter des Stw 2 zur Abgabe von Gefahrensignalen aufforderte, an diesem schon längst vorbeigefahren war.

Der Fdl des Bf Drösing hat nicht nur grob fahrlässig gegen grundlegende Bestimmungen der DV V 3 verstoßen, sondern war darüberhinaus nach Bekanntwerden seiner Fehlhandlung auch nicht in der Lage, den Umständen entsprechend, zweckmäßige Anhaltmaßnahmen rasch zu setzen.

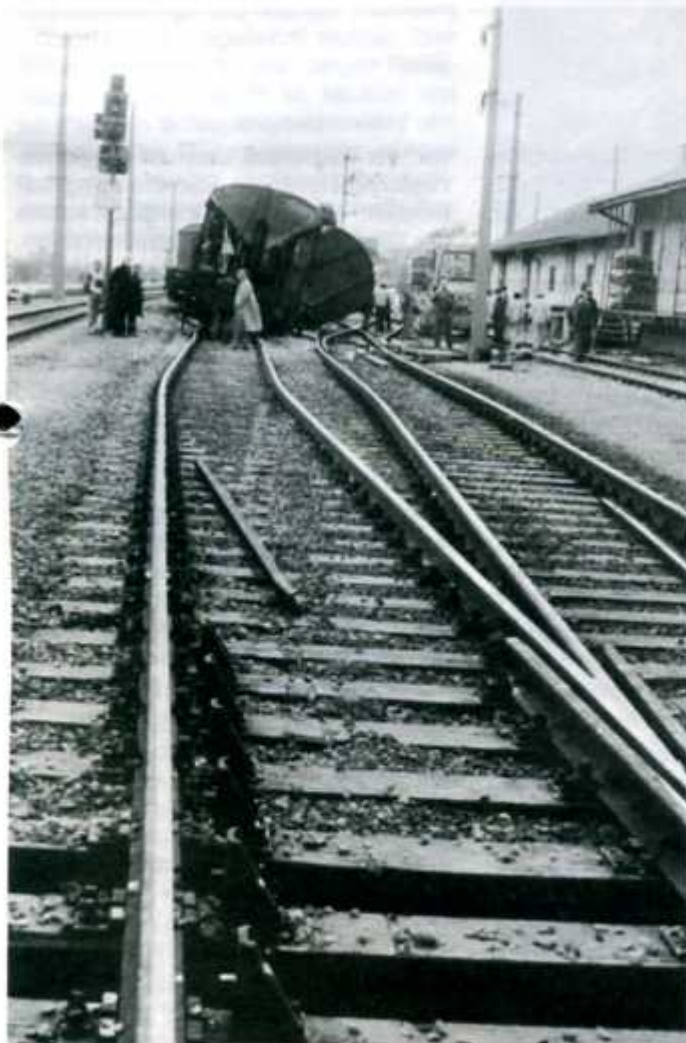
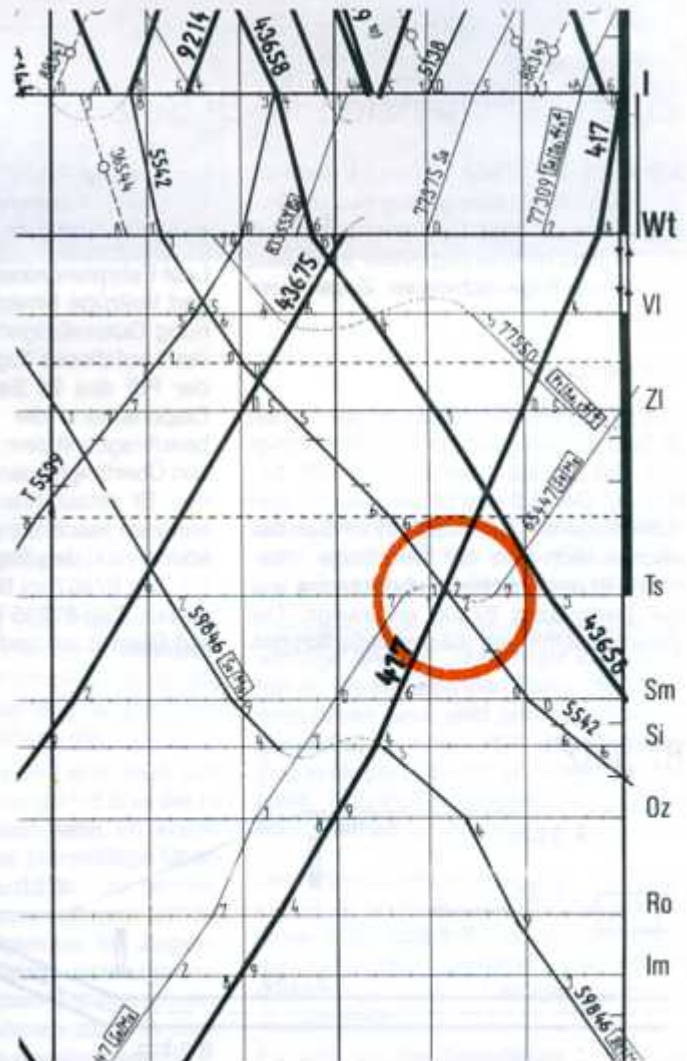
Zusammenstoß im Bf Telfs-Pfaffenhofen am 29. 5. 1984

Am 29. 5. 1984 fuhr um 23.40 Uhr der FG 65447 auf Gl 1 ein. Dabei entgleiste während der Einfahrt der letzte Wagen und ragte in den lichten Raum des Gl 3. Die Entgleisung und die Verlegung des Gl 3 blieben seitens des Fdl ebenso unbemerkt wie die plötzliche Druckabsenkung in der Hauptluftleitung des vor der Fahrdienstleitung zum Stillstand kommenden Güterzuges. Aus diesem Grund gab der Fdl die Einfahrt für den

nachfolgenden Ex 417 nach Gl 3 frei, sodaß es um 23.46 Uhr zum Zusammenstoß mit dem Schlußwagen des FG 65447 kam.

Personen kamen nicht zu Schaden. Der entstandene Sachschaden am Tfz, an vier Güterwagen und am Oberbau wurde mit insgesamt S 400.000,- beziffert.

Aufgrund der von einer Kommission vorgefundenen Schleif- und Entgleisungsspuren konnte festgestellt werden, daß für die Entgleisung des Güterzuges das Umstellen einer Weiche durch den Fdl unter dem fahrenden Zug nach vorzeitigem Auflösen der Zugstraße ursächlich war. Der nachfolgende Zusammenstoß war „ganz einfach“ auf unterlassene Fahrstraßenprüfung zurückzuführen. Die Nichteinhaltung der in der DV V 3 Pkt. 261, 264, 265 und 282, sowie die – in diesem konkreten Fall aufgrund der Anordnung der BBDion Innsbruck im Rahmen

Um auch bei Ausfall oder Nichtbedienbarkeit von Sicherungsanlagen den Zugverkehr sicher und pünktlich abzuwickeln, wird es notwendig sein, die erforderlichen Maßnahmen eingehend zu besprechen und die Überwachungstätigkeit, erforderlichenfalls auch die Hilfestellung zu intensivieren.

Besonderes Augenmerk ist dabei auf die Anbringung bzw. Verwendung von Hilfsperrern, Hinweis- und Warningschilder, die Wahrung der Fernsprechdisziplin, die Einhaltung der Wortlaute, sowie die genaue Führung der verkehrsdienstlichen Unterlagen zu legen. Weiters haben die Schulungsbeamten und die hiezu berufenen Überwachungs- und Kontrollorgane ihren Einfluß verstärkt dahin geltend zu machen, daß die Bediensteten des ausführenden Betriebsdienstes bei teilweisem Ausfall der Sicherungsanlagen vor jeder Handhabung prüfen, ob die Voraussetzungen oder die Zulässigkeit für jede zu setzende Handlung erfüllt sind.

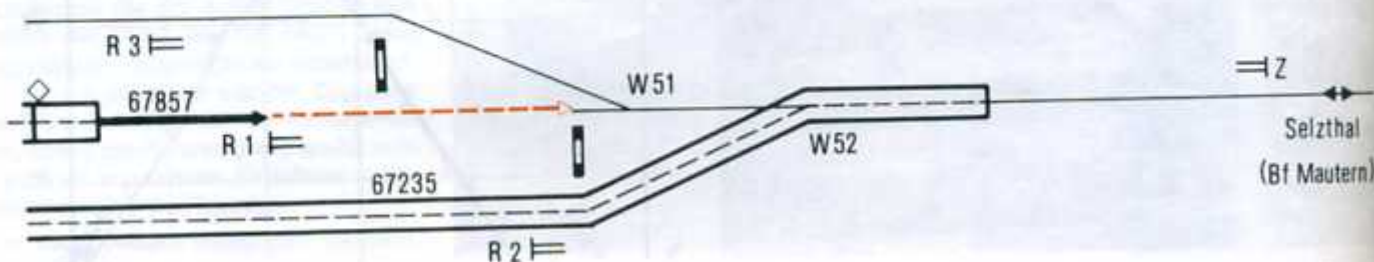
vor, der Zugschluß überfuhr die Signalzugschlußstelle, die Rückblockung war möglich. Infolge der Überlänge konnte der Zug jedoch nicht grenzfrei einfahren, sodaß die letzten Wagen noch auf Gleis 1 standen.

Für einfahrende, im Bahnhof haltende Züge der Fahrtrichtung 1 (Richtung Selzthal) reicht der Schutzweg gemäß Bf-Do vom AS R1 bis zur Grenzmarke der Weiche 52.

Zug 67857 fährt im Bf Seiz planmäßig durch. Es war beabsichtigt, ihn durch Belassen des Ausfahrsvorsignals in Stellung „Vorsicht“ und die Stellung „Halt“ des zugehörigen AS R1, gemäß DV V 3, Pkt. 300 außerplanmäßig anzuhalten.

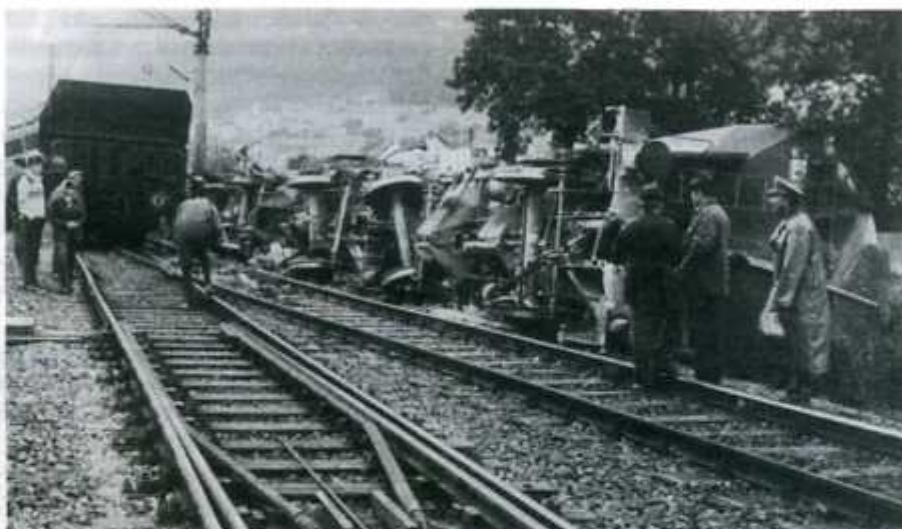
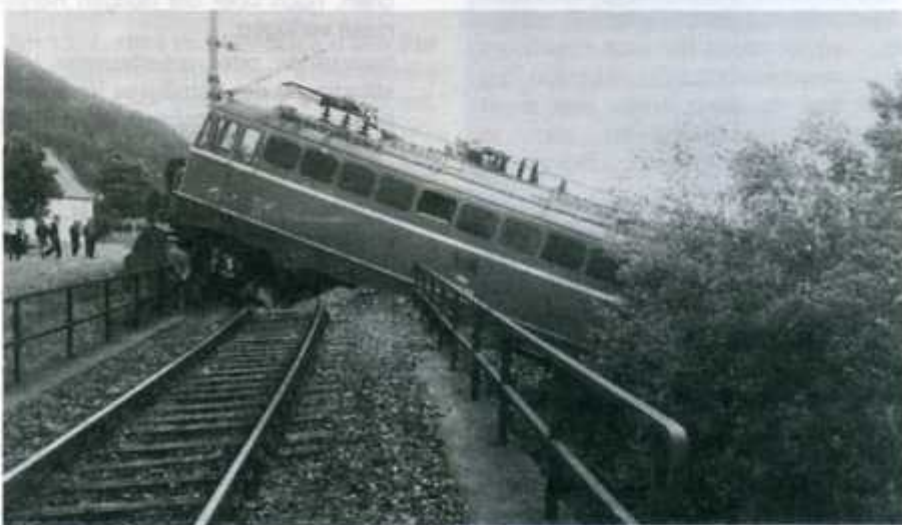
Zugzusammenstoß im Bf Seiz

Die Wahrnehmung der Stellung „Vorsicht“ am Ausfahrsvorsignal wurde vom Tfz durch Betätigung der Wachsamkeitstaste quittiert. Danach erhöhte er die Geschwindigkeit des Zuges auf etwa 70 km/h. Als er sowohl das in Stellung „Halt“ befindliche AS R1, als auch den auf dem Nachbargleis 2 nicht grenzfrei stehenden Zug 67235 bemerkte und seine Fehlhandlung erkannte, leitete er eine Schnellbremsung ein und flüchtete anschließend in den Motorraum des Tfz. Der Zusammenstoß konnte allerdings nicht mehr verhindert werden.

Hiebei entgleiste das Tfz, geriet in Querstellung, kippte über eine Böschung und wurde schwer beschädigt. Mehrere Wagen entgleisten, stürzten z. T. um und wurden ebenfalls schwer beschädigt; desgleichen der Oberbau, sowie die Fahrleitungsanlage im Bereich der Unfallstelle. An der Weiche 52 entstand Totalschaden. Der Tfz erlitt einen schweren Schock und mußte im Krankenhaus Kalwang behandelt werden. Der durchgehende Verkehr auf dieser eingleisigen, stark frequentierten Transitstrecke über den Schoberpaß war bis 14.45 Uhr des Folgetages unterbrochen. Die Schnellzüge 498 und 499 (Hamburg – Zagreb und umgekehrt) wurden über Wien umgeleitet, für alle übrigen Reisezüge zwischen den Bf St. Michael und Mautern ein Schienenersatzverkehr eingerichtet. Im Güterzugverkehr wurden z. T. großräumige Umleitungen vorgenommen. Der entstandene Sachschaden beträgt mehrere Millionen Schilling.
