Aus dem Verkehrsgeschehen

Fehlausfahrt des Z 4075 im Bf Wildon am 2. 11. 1983

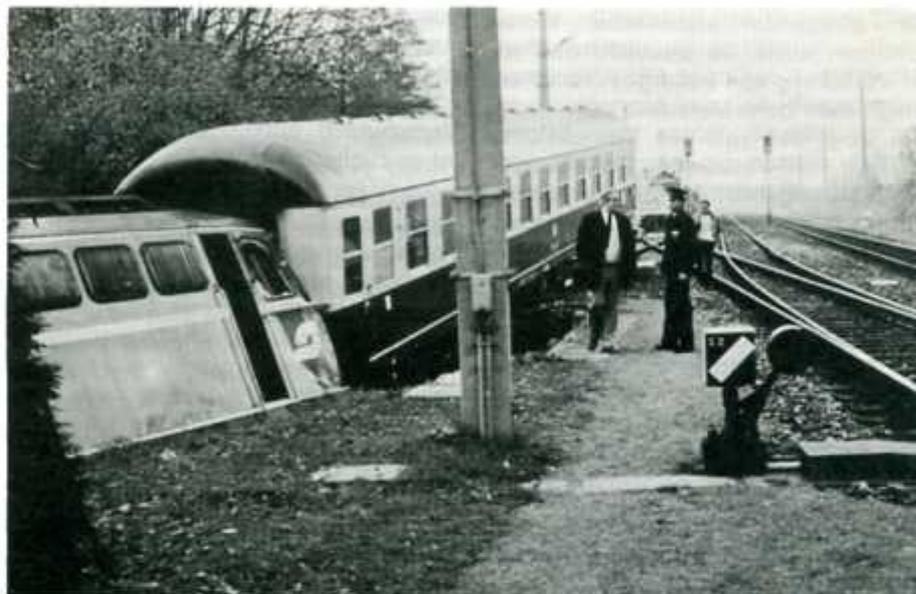
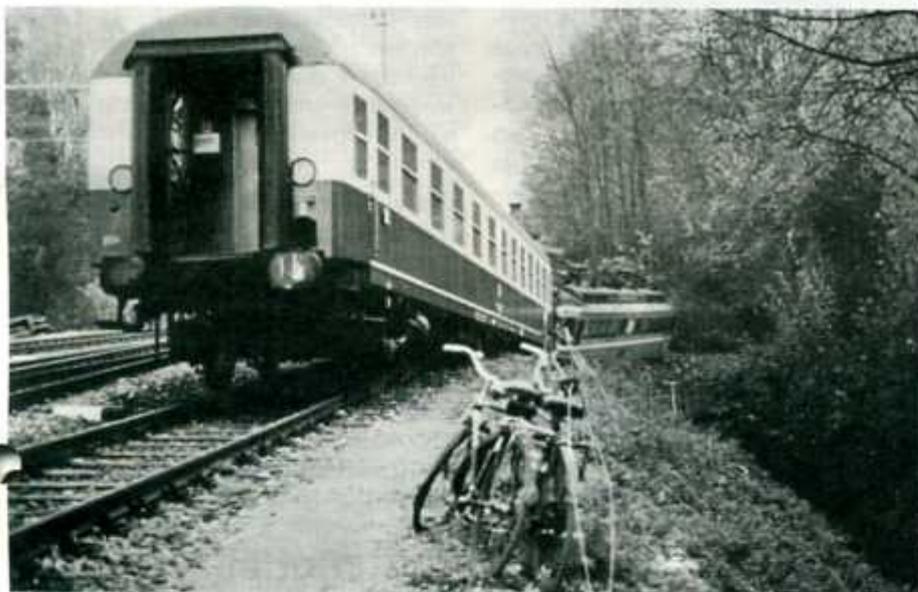
Abschließend noch die Schilderung des Herganges des zum Titelbild gehörigen Ereignisses, das im Gegensatz zu den vorherigen Beispielen leider nicht ohne Folgen blieb:

Z 4075 fuhr im Bf Wildon am 2. 11. 1983 um 19.03 Uhr planmäßig auf Gleis 4 ein und hatte die Kreuzung mit Z 4072 auf Gleis 1 abzuwarten. Der diensthabende Fdl begab sich auf den Platz, um Z 4072 zu erwarten und die Ladearbeiten der Post zu überwachen. Zur rascheren Abwicklung der Kreuzung ersuchte er seinen Fdl-Kollegen, welcher Tagdienst hatte und mit Z 4072 nach Hause fahren wollte, daß er nach Einfahrt des Z 4072 dessen Fahrstraße

auflösen und den blockmäßigen Auftrag zur Freistellung des AS R4 für Z 4075 an das Stellwerk 2 abgeben sollte. Dieser stellte aber irrtümlich den Fahrstraßenknebel „aus Gleis 2“

statt richtig „aus Gleis 4“, gab den blockmäßigen Auftrag für die Ausfahrt und der Wärter des Stw 2 brachte das AS R2 bedenkenlos in Freistellung. Der Zugführer des Z 4075 erteilte den Abfahrtauftrag, welcher vom Tzf befolgt wurde. Z 4075 fuhr beim haltzeitigen AS R4 vorbei und in das Stumpfgleis 4b. Das Triebfahrzeug überfuhr den Gleisabschluß und stürzte in einen anschließenden Graben; auch der erste Reisezugwagen entgleiste mit dem südlichen Drehgestell.

Der Wärter des Stw 2 lief bei Erkennen der Situation dem Zug entgegen und gab mit der Signalfahne „Gefahrsignal“. Der Tzf leitete noch vor dem AS R4 eine Schnellbremsung ein, konnte aber den Unfall, bei dem zwei Reisende verletzt wurden und ein Sachschaden von ca. S 710.000,— entstand, nicht mehr verhindern.
